# YES 車輛認證書

認證編號 CPF5402325A193

| 廠牌 Make | NISSAN |
| 車型 Model | TIIDA |

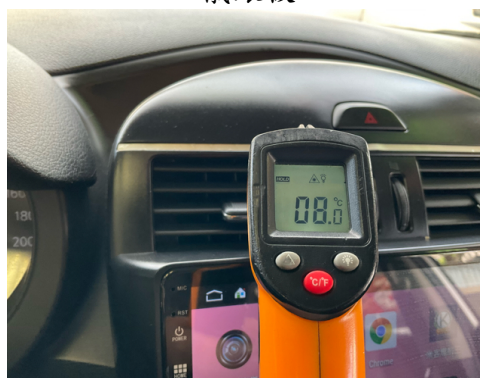
空調溫度

| 5. 前空調風速開關各段風速 | 正常 | 6. 前空調冷氣作動中央出風口溫度 | 8°C |
