認證編號 CPF5402325A203

## 車輛資料 Vehicle Information

## 車輛認證總結報告 Vehicle Inspection Findings

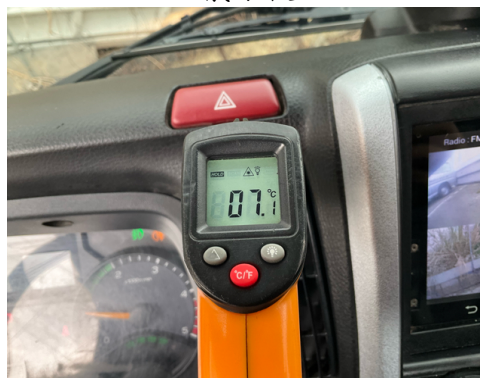
空調溫度

| 5. 前空調風速開關各段風速 | 正常 | 6. 前空調冷氣作動中央出風口溫度 | 7°C |
