# YES 車輛認證書

認證編號 CPF5402325A204

| 廠牌 Make | HYUNDAI |
| 車型 Model | STAREX |

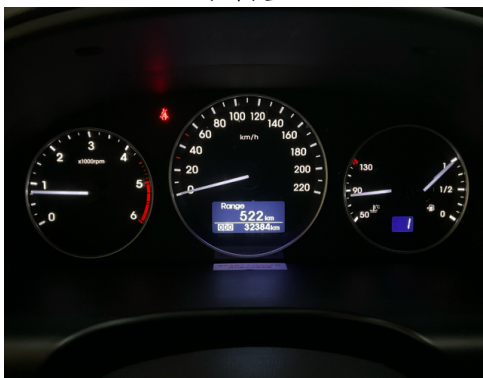
| 現況實車里程 Mileage<br>(僅揭露，不具保證效力) | 32,384 |

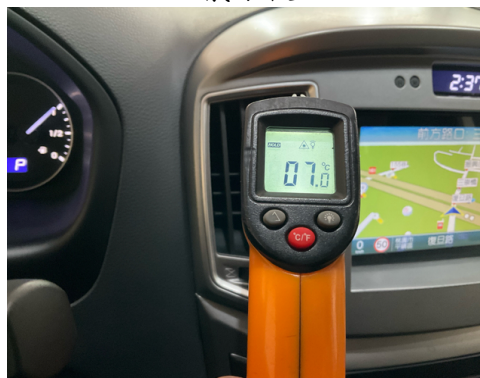
空調溫度

| 1. 檢查室外氣溫 | 28°C | 2. 後空調冷氣作動中央出風口溫度 | 7°C |
| 5. 前空調風速開關各段風速 | 正常 | 6. 前空調冷氣作動中央出風口溫度 | 7°C |
