認證編號 CPF5402325A205

## 車輛資料 Vehicle Information

## 車輛認證總結報告 Vehicle Inspection Findings

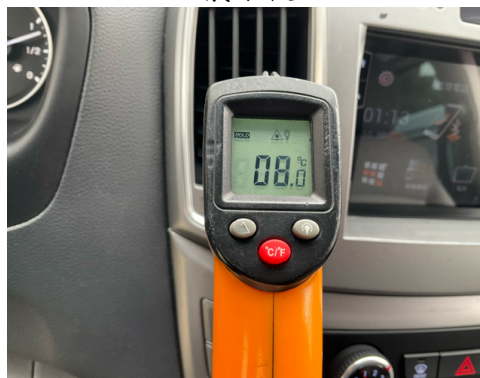
空調溫度

| 5. 前空調風速開關各段風速 | 正常 | 6. 前空調冷氣作動中央出風口溫度 | 8°C |
