認證編號 CPF5402325A206

## 車輛資料 Vehicle Information

## 車輛認證總結報告 Vehicle Inspection Findings

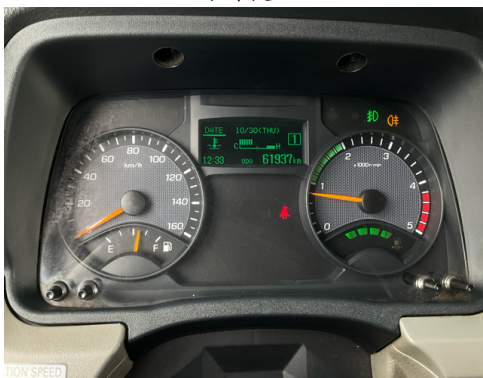
| 現況實車里程 Mileage<br>(僅揭露，不具保證效力) | 61,937 |

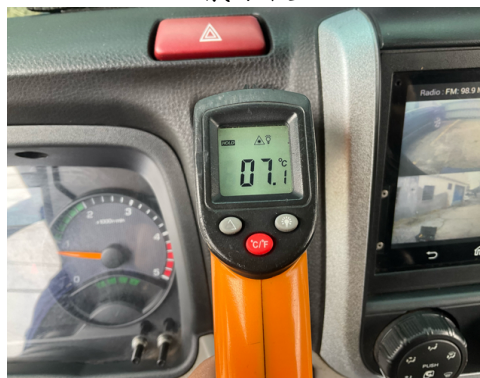
空調溫度

| 5. 前空調風速開關各段風速 | 正常 | 6. 前空調冷氣作動中央出風口溫度 | 7°C |
