認證編號 CPF5402325A212

## 車輛資料 Vehicle Information

## 車輛認證總結報告 Vehicle Inspection Findings

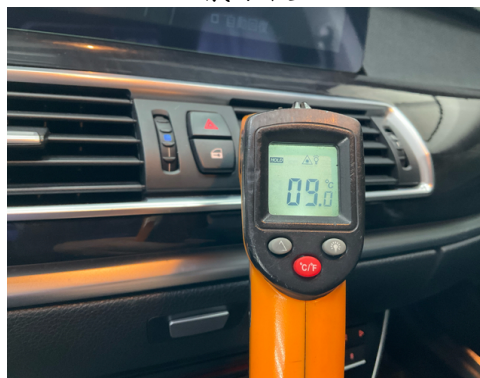
空調溫度

| 5. 前空調風速開關各段風速 | 正常 | 6. 前空調冷氣作動中央出風口溫度 | 9°C |
