認證編號 CPF5402325A217

## 車輛資料 Vehicle Information

## 車輛認證總結報告 Vehicle Inspection Findings

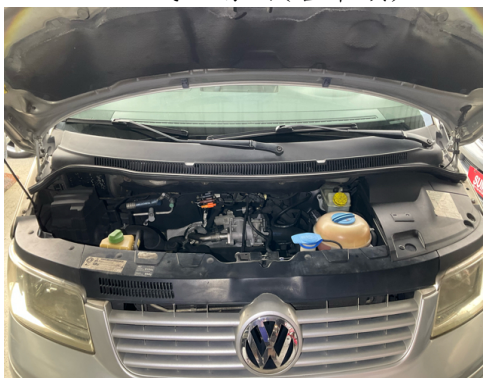
引擎室

| 5. 外觀有無漏油/水跡象 | 異常 | 6. 運轉時有無抖動或異常聲響 | 正常 |

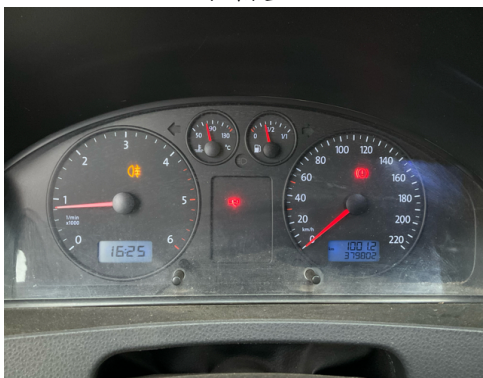
| 現況實車里程 Mileage<br>(僅揭露，不具保證效力) | 379,802 |

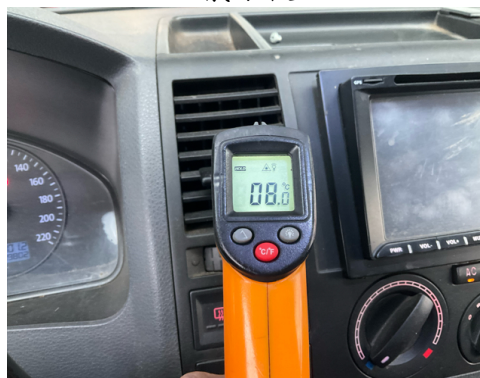
空調溫度

| 1. 檢查室外氣溫 | 25°C | 2. 後空調冷氣作動中央出風口溫度 | 20°C |
| 5. 前空調風速開關各段風速 | 正常 | 6. 前空調冷氣作動中央出風口溫度 | 8°C |
