# YES 車輛查定報告

## 車輛認證總結報告 Vehicle Inspection Findings

查定編號 CPF5402325A218

| 車型 Model | VERYCA |

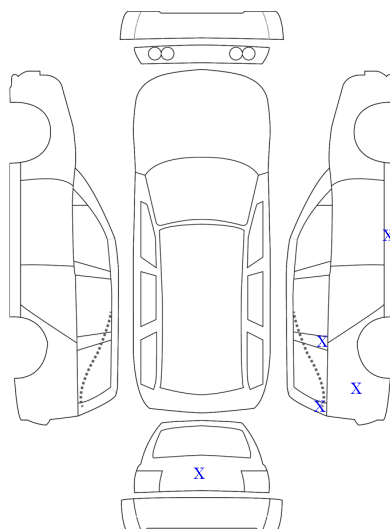
車體外觀圖

右側有鈑修痕。  
右後方有鈑修痕。  
正後方有鈑修痕。  
車體正上方有鈑修痕。

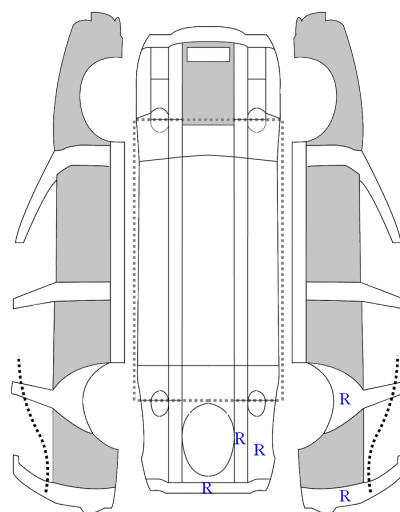
車骨結構圖

無任何異常之痕跡。  
無任何異常之痕跡。  
無任何泡水之痕跡。  
異常
