認證編號 CPF5402325B001

## 車輛資料 Vehicle Information

| 廠牌 Make | MITSUBISHI |
| 車型 Model | ZINGER |

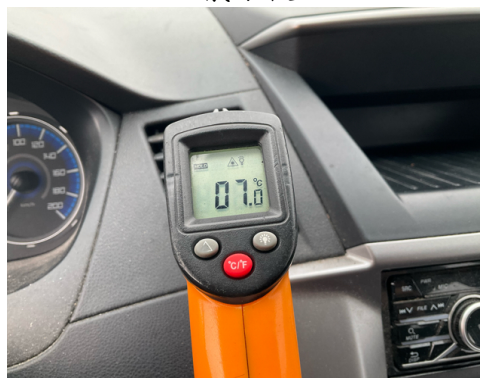
空調溫度

| 5. 前空調風速開關各段風速 | 正常 | 6. 前空調冷氣作動中央出風口溫度 | 7°C |
