認證編號 CPF5402325B003

## 車輛資料 Vehicle Information

## 車輛認證總結報告 Vehicle Inspection Findings

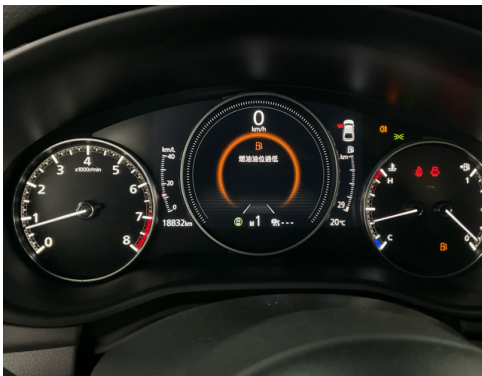
| 現況實車里程 Mileage<br>(僅揭露，不具保證效力) | 18,832 |

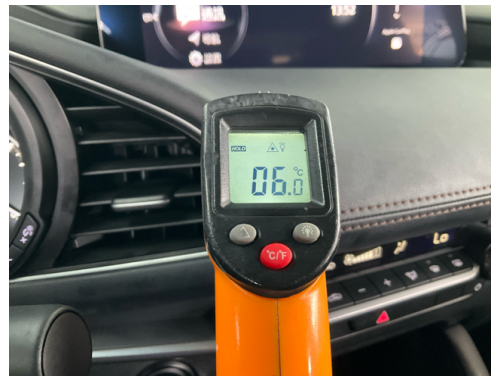
空調溫度

| 5. 前空調風速開關各段風速 | 正常 | 6. 前空調冷氣作動中央出風口溫度 | 6°C |
