認證編號 CPF5402325B004

## 車輛資料 Vehicle Information

## 車輛認證總結報告 Vehicle Inspection Findings

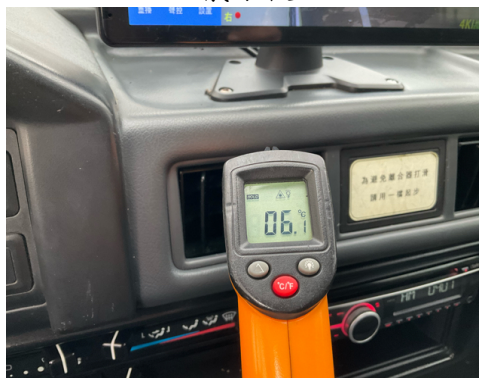
空調溫度

| 5. 前空調風速開關各段風速 | 正常 | 6. 前空調冷氣作動中央出風口溫度 | 6°C |
