認證編號 CPF5402325B015

## 車輛資料 Vehicle Information

## 車輛認證總結報告 Vehicle Inspection Findings

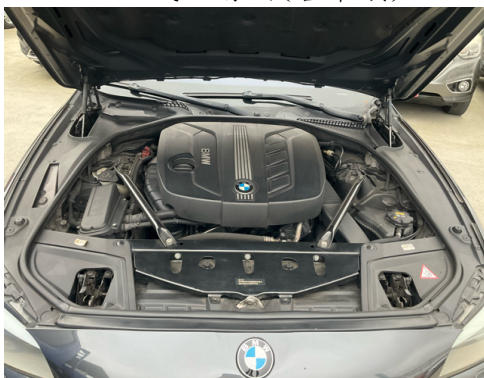
引擎室

| 5. 外觀有無漏油/水跡象 | 異常 | 6. 運轉時有無抖動或異常聲響 | 正常 |

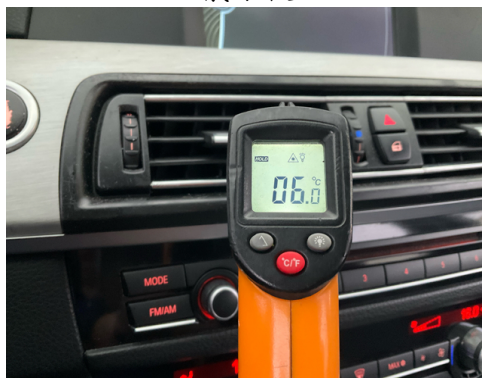
空調溫度

| 5. 前空調風速開關各段風速 | 正常 | 6. 前空調冷氣作動中央出風口溫度 | 6°C |
