認證編號 CPF5402325B018

## 車輛資料 Vehicle Information

## 車輛認證總結報告 Vehicle Inspection Findings

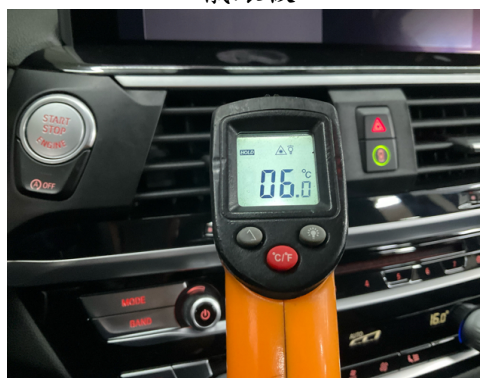
空調溫度

| 5. 前空調風速開關各段風速 | 正常 | 6. 前空調冷氣作動中央出風口溫度 | 6°C |
