認證編號 CPF5402325B025

## 車輛資料 Vehicle Information

## 車輛認證總結報告 Vehicle Inspection Findings

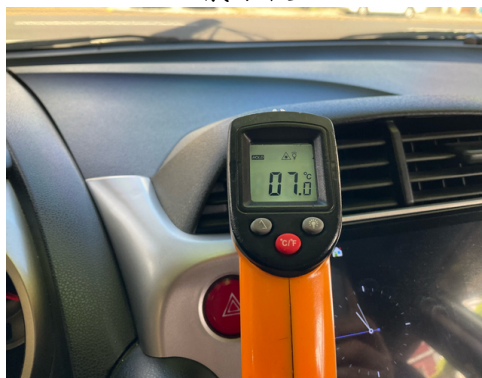
空調溫度

| 5. 前空調風速開關各段風速 | 正常 | 6. 前空調冷氣作動中央出風口溫度 | 7°C |
