# YES 車輛認證書

認證編號 CPF5402325B028

| 車型 Model | URX |
| 年份 Year | 2020/06 |

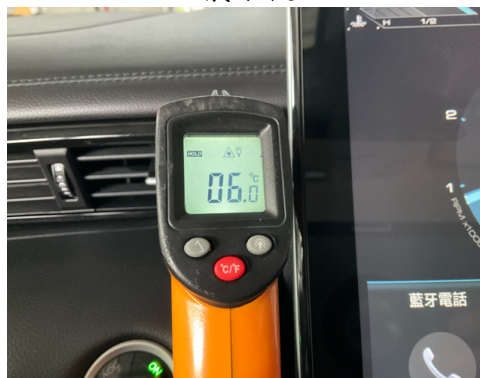
空調溫度

| 5. 前空調風速開關各段風速 | 正常 | 6. 前空調冷氣作動中央出風口溫度 | 6°C |
