認證編號 CPF5402325B031

## 車輛資料 Vehicle Information

## 車輛認證總結報告 Vehicle Inspection Findings

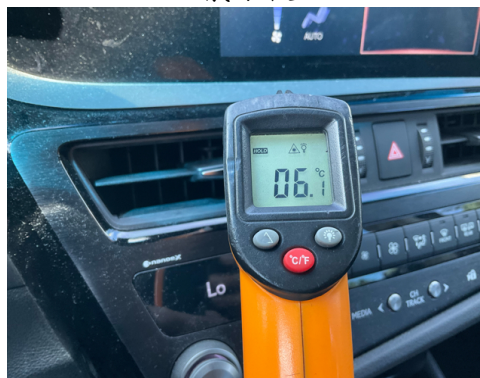
空調溫度

| 5. 前空調風速開關各段風速 | 正常 | 6. 前空調冷氣作動中央出風口溫度 | 6°C |
