# YES 車輛認證書

受檢測車輛通過YES認證鑑定標準  
This vehicle has passed the YES Evaluation Standard

認證編號 CPF5402325B033

## 車輛資料 Vehicle Information

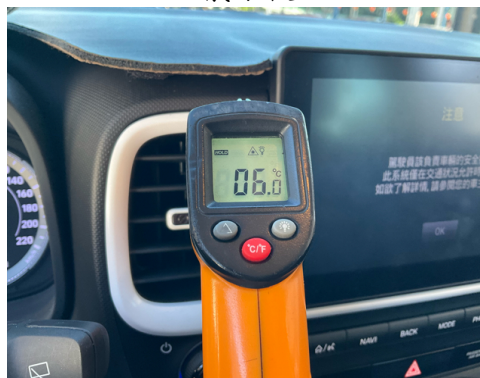
空調溫度

| 5. 前空調風速開關各段風速 | 正常 | 6. 前空調冷氣作動中央出風口溫度 | 6°C |
