# YES 車輛認證書

認證編號 CPF5402325B042

| 廠牌 Make | FORD |
| 車型 Model | ESCAPE |

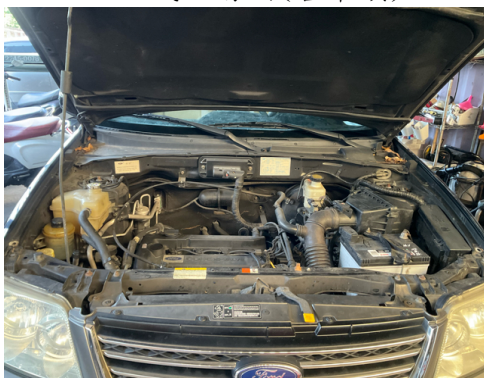
引擎室

| 5. 外觀有無漏油/水跡象 | 異常 | 6. 運轉時有無抖動或異常聲響 | 正常 |

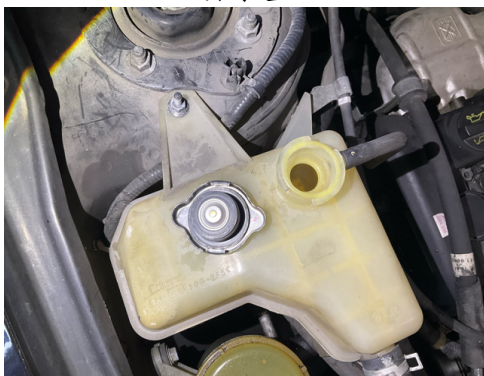
水箱蓋

| 11. 冷卻水有無添加防鏽劑 | 異常 | | |

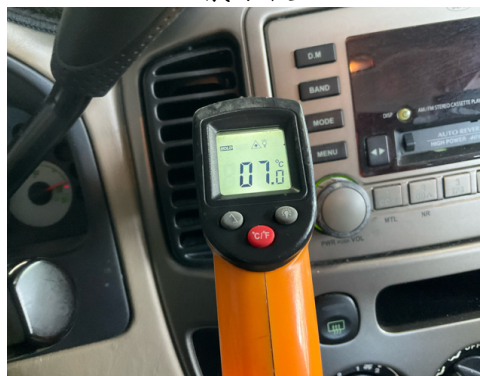
空調溫度

| 5. 前空調風速開關各段風速 | 正常 | 6. 前空調冷氣作動中央出風口溫度 | 7°C |
