# YES 車輛查定報告

## 車輛認證總結報告 Vehicle Inspection Findings

廠牌：HONDA  
排檔型式：手自排  
儀表里程數：158,592

車型：CR-V  
引擎號碼：\*\*\*Z992902\*\*  
車身號碼：RKTRM3850GF10\*\*\*\*

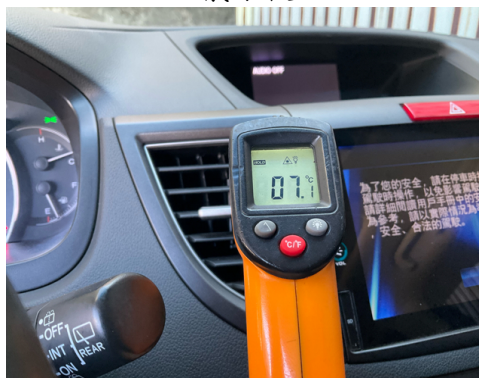
| 5. 前空調風速開關各段風速 | 正常 | 6. 前空調冷氣作動中央出風口溫度 | 7°C |

空調溫度
