認證編號 CPF5402325B048

## 車輛資料 Vehicle Information

| 車型 Model | TOURNEO CUSTOM |

## 車輛認證總結報告 Vehicle Inspection Findings

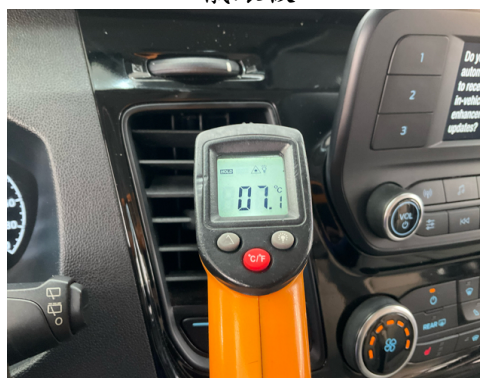
空調溫度

| 1. 檢查室外氣溫 | 30°C | 2. 後空調冷氣作動中央出風口溫度 | 8°C |
| 5. 前空調風速開關各段風速 | 正常 | 6. 前空調冷氣作動中央出風口溫度 | 7°C |
