認證編號 CPF5402325B051

## 車輛資料 Vehicle Information

## 車輛認證總結報告 Vehicle Inspection Findings

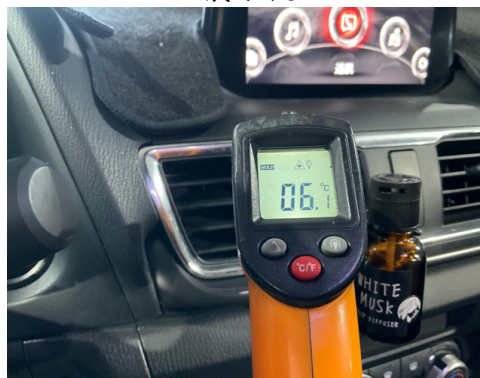
空調溫度

| 5. 前空調風速開關各段風速 | 正常 | 6. 前空調冷氣作動中央出風口溫度 | 6°C |
