認證編號 CPF5402325B058

## 車輛資料 Vehicle Information

## 車輛認證總結報告 Vehicle Inspection Findings

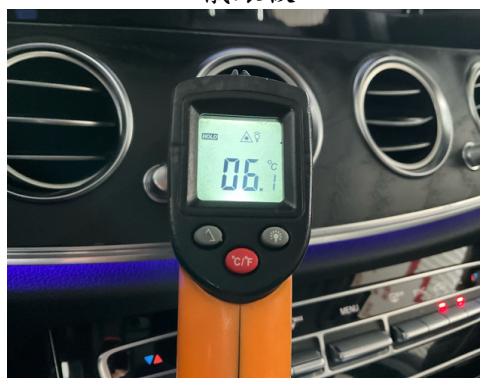
空調溫度

| 5. 前空調風速開關各段風速 | 正常 | 6. 前空調冷氣作動中央出風口溫度 | 6°C |
