認證編號 CPF5402325B062

## 車輛資料 Vehicle Information

## 車輛認證總結報告 Vehicle Inspection Findings

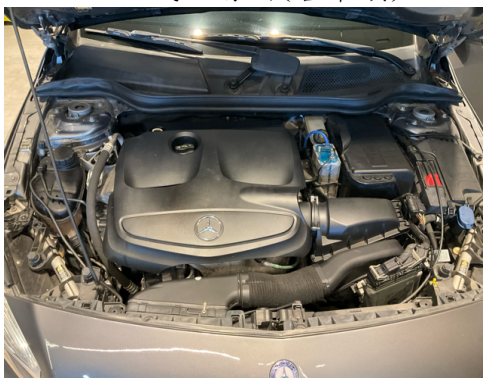
引擎室

| 5. 外觀有無漏油/水跡象 | 異常 | 6. 運轉時有無抖動或異常聲響 | 正常 |

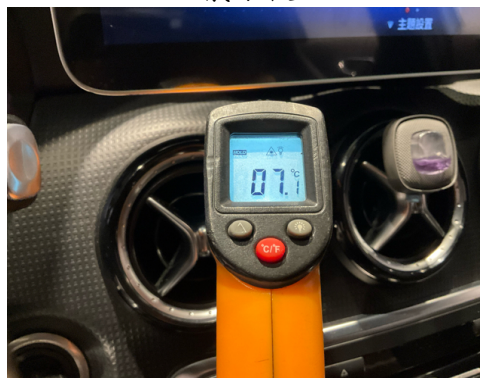
空調溫度

| 1. 檢查室外氣溫 | 29°C | 2. 後空調冷氣作動中央出風口溫度 | 無此項目 |
| 5. 前空調風速開關各段風速 | 正常 | 6. 前空調冷氣作動中央出風口溫度 | 7°C |
