認證編號 CPF5402325B063

## 車輛資料 Vehicle Information

## 車輛認證總結報告 Vehicle Inspection Findings

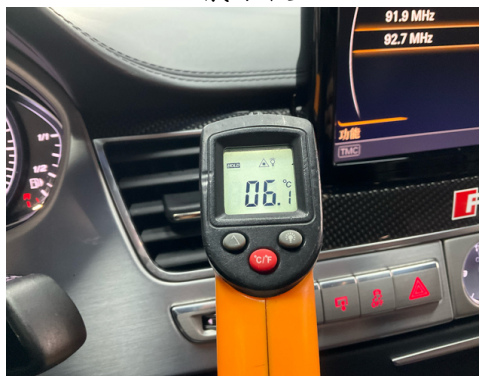
空調溫度

| 5. 前空調風速開關各段風速 | 正常 | 6. 前空調冷氣作動中央出風口溫度 | 7°C |
