認證編號 CPF5402325B066

## 車輛資料 Vehicle Information

## 車輛認證總結報告 Vehicle Inspection Findings

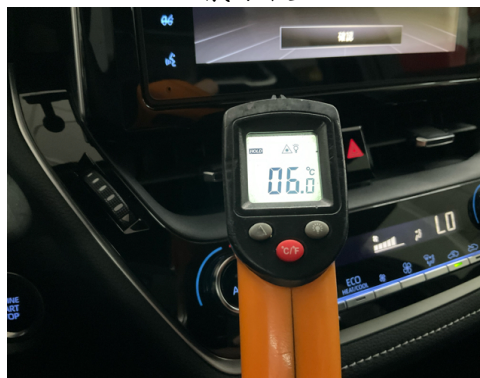
空調溫度

| 5. 前空調風速開關各段風速 | 正常 | 6. 前空調冷氣作動中央出風口溫度 | 6°C |
