認證編號 CPF5402325B067

## 車輛資料 Vehicle Information

## 車輛認證總結報告 Vehicle Inspection Findings

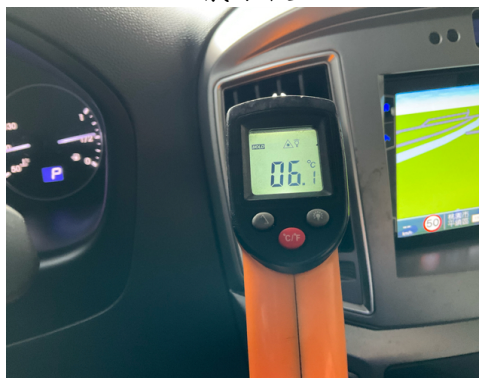
空調溫度

| 5. 前空調風速開關各段風速 | 正常 | 6. 前空調冷氣作動中央出風口溫度 | 6°C |
