認證編號 CPF5402325B071

## 車輛資料 Vehicle Information

## 車輛認證總結報告 Vehicle Inspection Findings

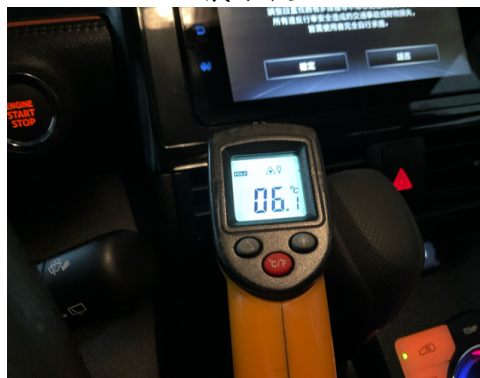
空調溫度

| 5. 前空調風速開關各段風速 | 正常 | 6. 前空調冷氣作動中央出風口溫度 | 6°C |
