認證編號 CPF5402325B072

## 車輛資料 Vehicle Information

## 車輛認證總結報告 Vehicle Inspection Findings

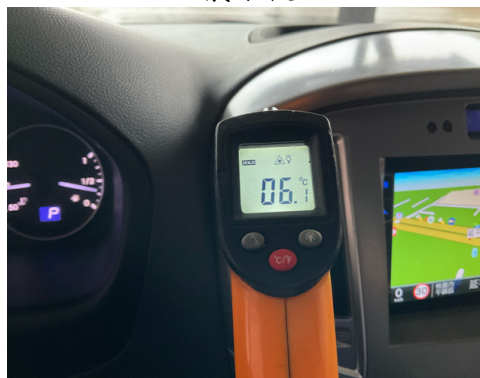
空調溫度

| 1. 檢查室外氣溫 | 25°C | 2. 後空調冷氣作動中央出風口溫度 | 7°C |
| 5. 前空調風速開關各段風速 | 正常 | 6. 前空調冷氣作動中央出風口溫度 | 6°C |
