# YES 車輛查定報告

## 車輛認證總結報告 Vehicle Inspection Findings

廠牌：MITSUBISHI  
排檔型式：手自排  
儀表里程數：150,046

車型：COLT PLUS  
引擎號碼：\*\*\*1S3CS0\*\*  
車身號碼：N508\*\*\*\*

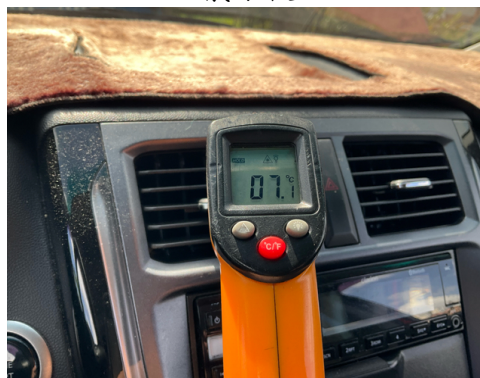
空調溫度

| 5. 前空調風速開關各段風速 | 正常 | 6. 前空調冷氣作動中央出風口溫度 | 7°C |
