認證編號 CPF5402325B075

## 車輛資料 Vehicle Information

## 車輛認證總結報告 Vehicle Inspection Findings

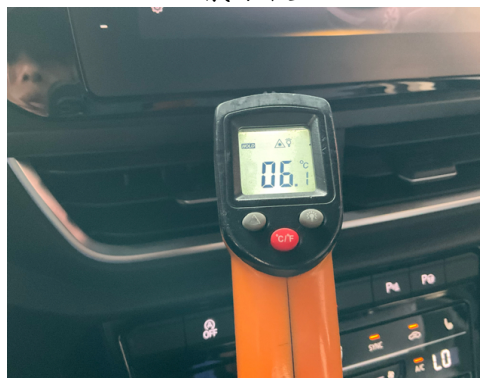
空調溫度

| 5. 前空調風速開關各段風速 | 正常 | 6. 前空調冷氣作動中央出風口溫度 | 6°C |
