認證編號 CPF5402325B077

## 車輛資料 Vehicle Information

| 車型 Model | MAZDA3 |

## 車輛認證總結報告 Vehicle Inspection Findings

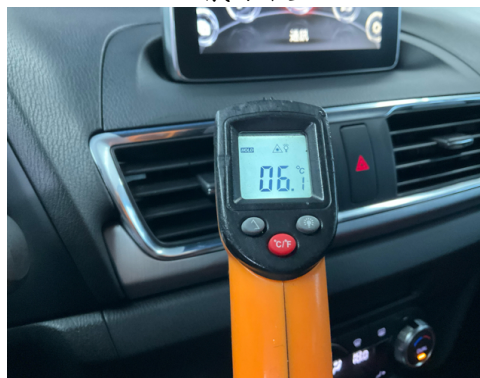
空調溫度

| 5. 前空調風速開關各段風速 | 正常 | 6. 前空調冷氣作動中央出風口溫度 | 6°C |
