# YES 車輛認證書

認證編號 CPF5402325B081

| 車型 Model | GRAND LANCER |
| 年份 Year | 2018/04 |

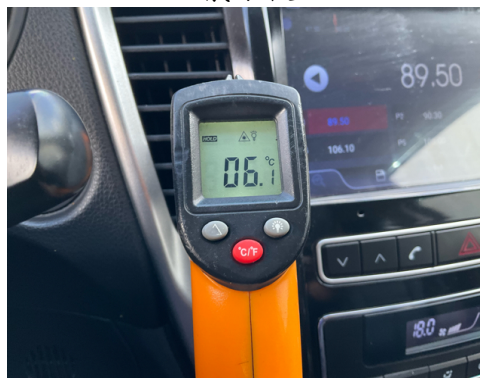
空調溫度

| 1. 檢查室外氣溫 | 23°C | 2. 後空調冷氣作動中央出風口溫度 | 無此項目 |
| 5. 前空調風速開關各段風速 | 正常 | 6. 前空調冷氣作動中央出風口溫度 | 6°C |
