認證編號 CPF5402325B084

| 廠牌 Make | SUZUKI |
| 車型 Model | VITARA |

## 車輛認證總結報告 Vehicle Inspection Findings

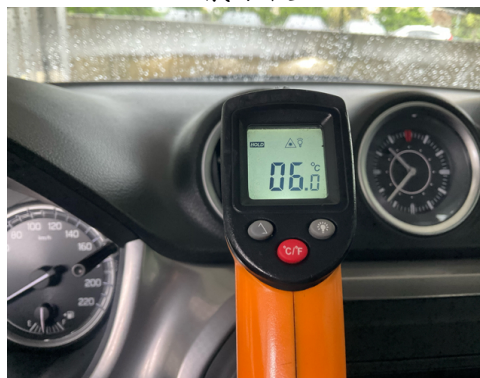
空調溫度

| 5. 前空調風速開關各段風速 | 正常 | 6. 前空調冷氣作動中央出風口溫度 | 6°C |
