認證編號 CPF5402325B085

## 車輛資料 Vehicle Information

## 車輛認證總結報告 Vehicle Inspection Findings

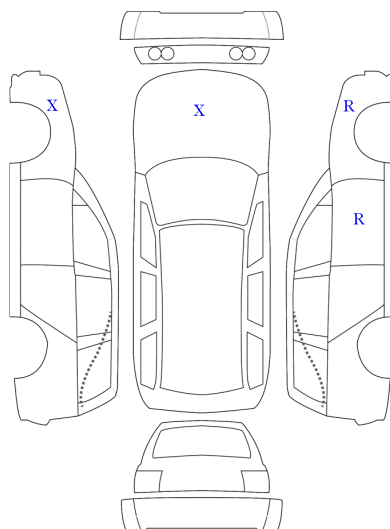
車體外觀圖

④ 鈑件鏽蝕、斑剝或鏽穿

B 受損面積約一個拳頭(含)以上

R 鈑件校正痕跡

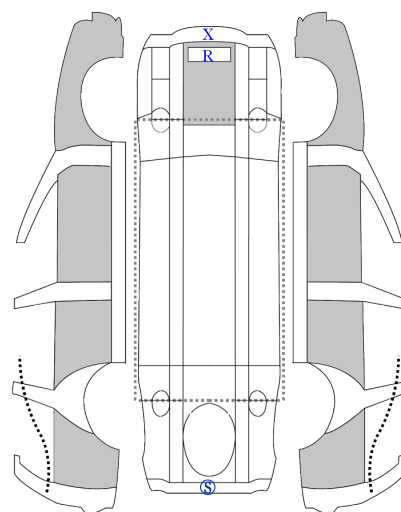
車骨結構圖

本車體骨架結構無修復跡象。 X 更換

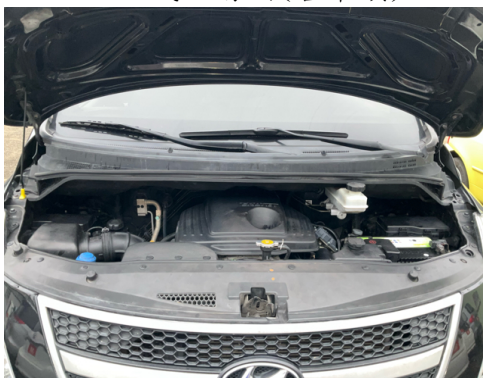
引擎室

| 5. 外觀有無漏油/水跡象 | 異常 | 6. 運轉時有無抖動或異常聲響 | 正常 |

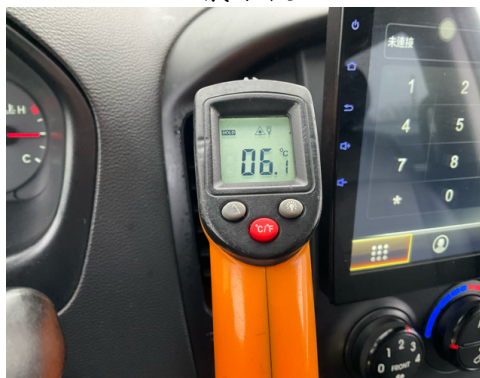
空調溫度

| 1. 檢查室外氣溫 | 22°C | 2. 後空調冷氣作動中央出風口溫度 | 7°C |
| 5. 前空調風速開關各段風速 | 正常 | 6. 前空調冷氣作動中央出風口溫度 | 6°C |
