# YES 車輛認證書

認證編號 CPF5402325B086

| 廠牌 Make | TOYOTA |
| 車型 Model | WISH |

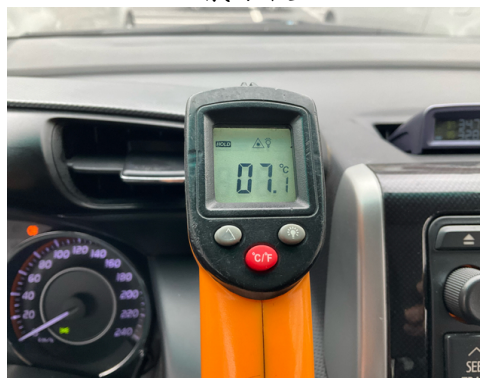
空調溫度

| 5. 前空調風速開關各段風速 | 正常 | 6. 前空調冷氣作動中央出風口溫度 | 7°C |
