認證編號 CPF5402325B087

## 車輛資料 Vehicle Information

## 車輛認證總結報告 Vehicle Inspection Findings

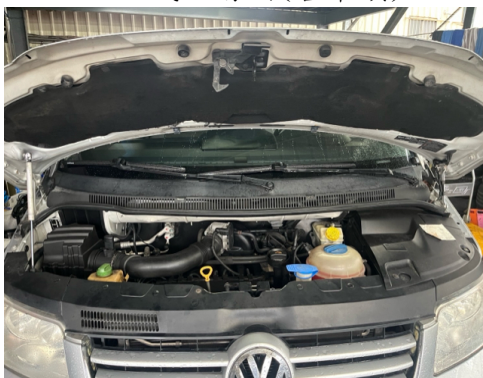
引擎室

| 5. 外觀有無漏油/水跡象 | 異常 | 6. 運轉時有無抖動或異常聲響 | 正常 |

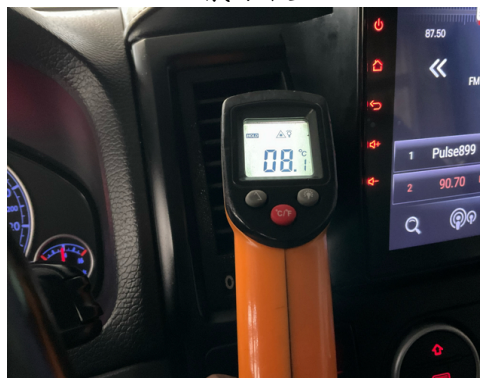
空調溫度

| 1. 檢查室外氣溫 | 22°C | 2. 後空調冷氣作動中央出風口溫度 | 16°C |
| 5. 前空調風速開關各段風速 | 正常 | 6. 前空調冷氣作動中央出風口溫度 | 8°C |
