認證編號 CPF5402325B088

## 車輛資料 Vehicle Information

## 車輛認證總結報告 Vehicle Inspection Findings

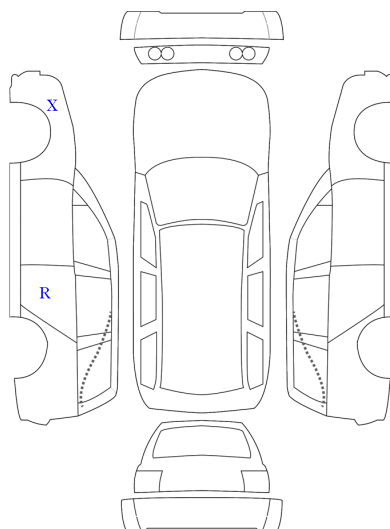
車體外觀圖

本車引擎號碼無異常。 Ⓢ 鈑件鏽蝕、斑剝或鏽穿  
本車車身號碼無異常。 B 受損面積約一個拳頭(含)以上  
本車輛無泡水跡象。 R 鈑件校正痕跡  
本車體骨架結構無修復跡象。 X 更換

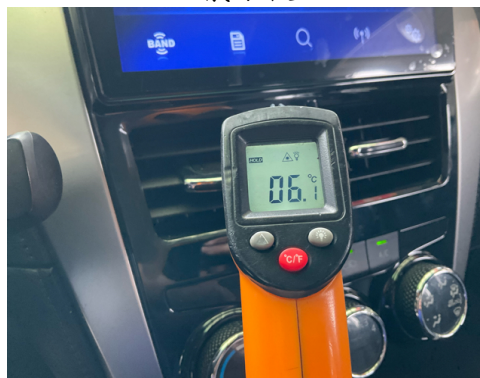
空調溫度

| 5. 前空調風速開關各段風速 | 正常 | 6. 前空調冷氣作動中央出風口溫度 | 6℃ |
