認證編號 CPF5402325B089

## 車輛資料 Vehicle Information

## 車輛認證總結報告 Vehicle Inspection Findings

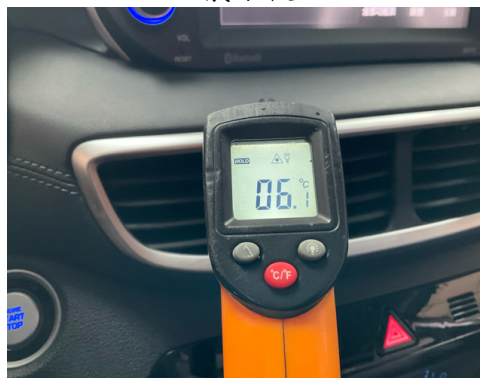
空調溫度

| 5. 前空調風速開關各段風速 | 正常 | 6. 前空調冷氣作動中央出風口溫度 | 6°C |
