認證編號 CPF5402325B090

## 車輛資料 Vehicle Information

## 車輛認證總結報告 Vehicle Inspection Findings

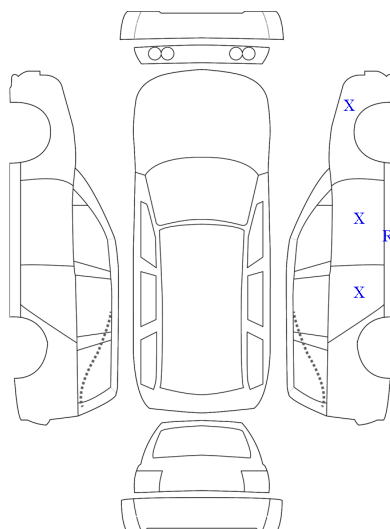
車體外觀圖

本車輛無泡水跡象。
