認證編號 CPF5402325B098

## 車輛資料 Vehicle Information

## 車輛認證總結報告 Vehicle Inspection Findings

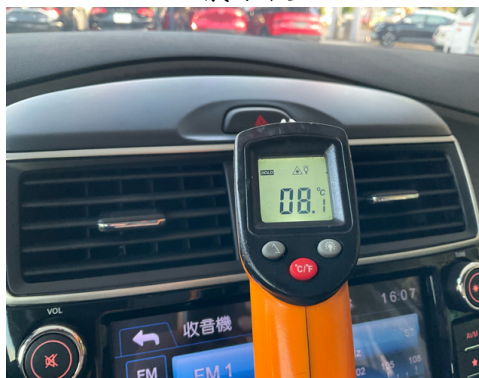
空調溫度

| 5. 前空調風速開關各段風速 | 正常 | 6. 前空調冷氣作動中央出風口溫度 | 8°C |
