# YES 車輛認證書

認證編號 CPF5402325B099

| 廠牌 Make | TOYOTA |
| 車型 Model | SIENTA |

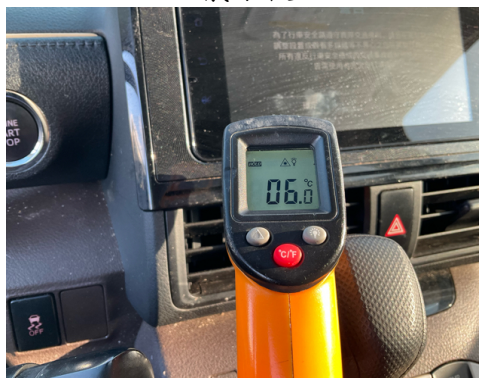
空調溫度

| 5. 前空調風速開關各段風速 | 正常 | 6. 前空調冷氣作動中央出風口溫度 | 6°C |
