# YES 車輛認證書

認證編號 CPF5402325B100

| 廠牌 Make | TOYOTA |
| 車型 Model | ALTIS |

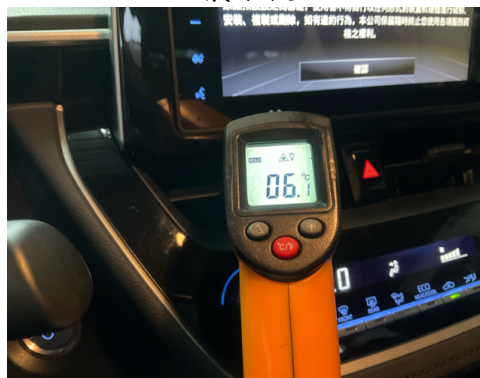
空調溫度

| 5. 前空調風速開關各段風速 | 正常 | 6. 前空調冷氣作動中央出風口溫度 | 6°C |
