認證編號 CPF5402325B102

## 車輛資料 Vehicle Information

| 車型 Model | ZINGER |

## 車輛認證總結報告 Vehicle Inspection Findings

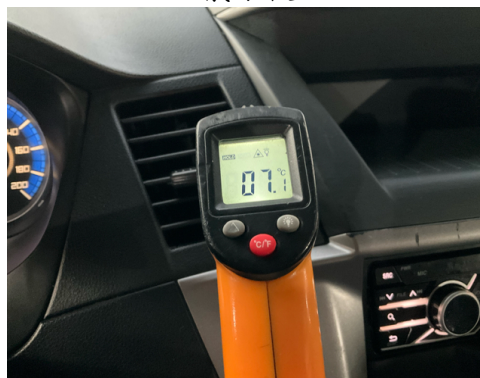
空調溫度

| 5. 前空調風速開關各段風速 | 正常 | 6. 前空調冷氣作動中央出風口溫度 | 8°C |
