認證編號 CPF5402325B104

## 車輛資料 Vehicle Information

## 車輛認證總結報告 Vehicle Inspection Findings

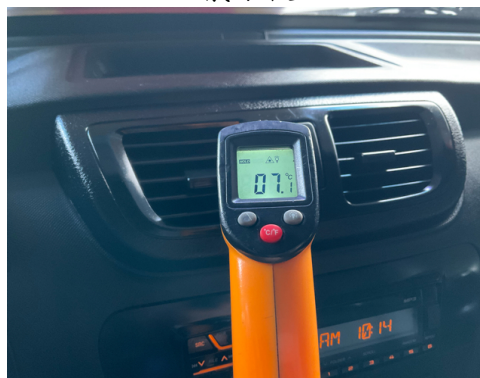
空調溫度

| 1. 檢查室外氣溫 | 21°C | 2. 後空調冷氣作動中央出風口溫度 | 8°C |
| 5. 前空調風速開關各段風速 | 正常 | 6. 前空調冷氣作動中央出風口溫度 | 7°C |
