認證編號 CPF5402325B106

## 車輛資料 Vehicle Information

## 車輛認證總結報告 Vehicle Inspection Findings

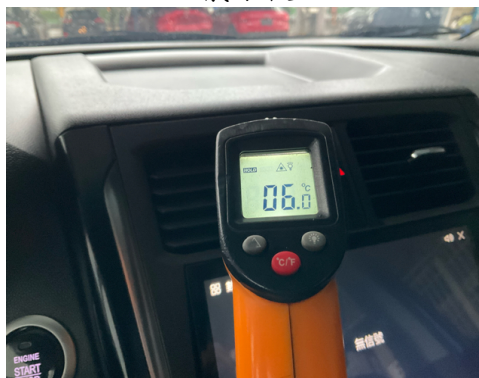
空調溫度

| 5. 前空調風速開關各段風速 | 正常 | 6. 前空調冷氣作動中央出風口溫度 | 6°C |
