# YES 車輛認證書

受檢測車輛通過YES認證鑑定標準  
This vehicle has passed the YES Evaluation Standard

認證編號 CPF5402325B107

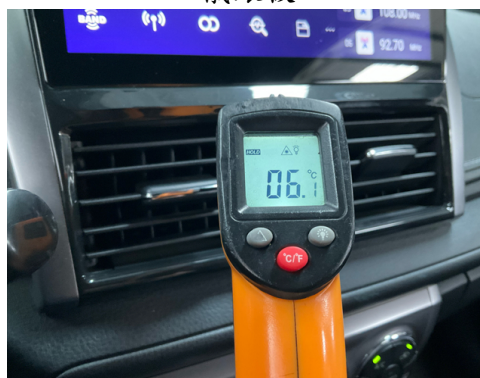
空調溫度

| 5. 前空調風速開關各段風速 | 正常 | 6. 前空調冷氣作動中央出風口溫度 | 6°C |
