認證編號 CPF5402325B110

## 車輛資料 Vehicle Information

## 車輛認證總結報告 Vehicle Inspection Findings

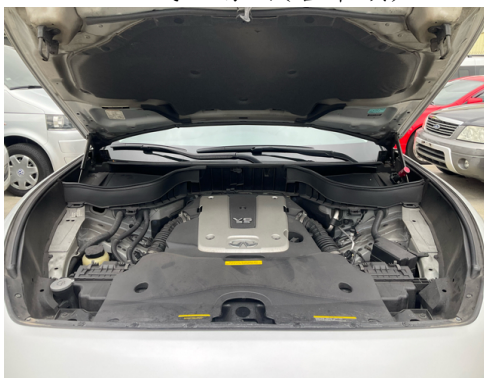
引擎室

| 5. 外觀有無漏油/水跡象 | 異常 | 6. 運轉時有無抖動或異常聲響 | 正常 |
