認證編號 CPF5402325B112

## 車輛資料 Vehicle Information

## 車輛認證總結報告 Vehicle Inspection Findings

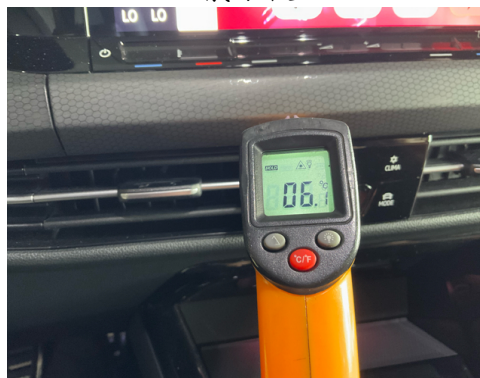
空調溫度

| 5. 前空調風速開關各段風速 | 正常 | 6. 前空調冷氣作動中央出風口溫度 | 6°C |
