認證編號 CPF5402325B118

## 車輛資料 Vehicle Information

## 車輛認證總結報告 Vehicle Inspection Findings

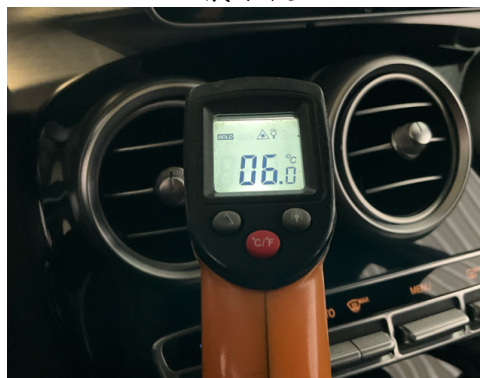
空調溫度

| 5. 前空調風速開關各段風速 | 正常 | 6. 前空調冷氣作動中央出風口溫度 | 6°C |
