認證編號 CPF5402325B122

## 車輛資料 Vehicle Information

## 車輛認證總結報告 Vehicle Inspection Findings

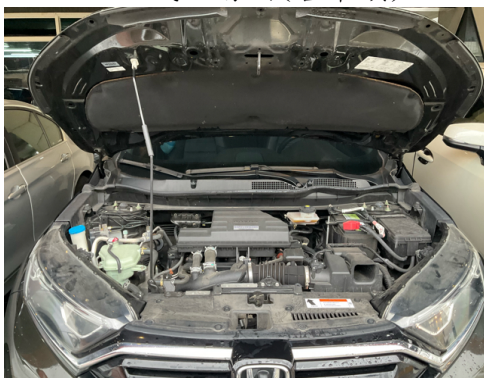
引擎室

| 5. 外觀有無漏油/水跡象 | 正常 | 6. 運轉時有無抖動或異常聲響 | 正常 |

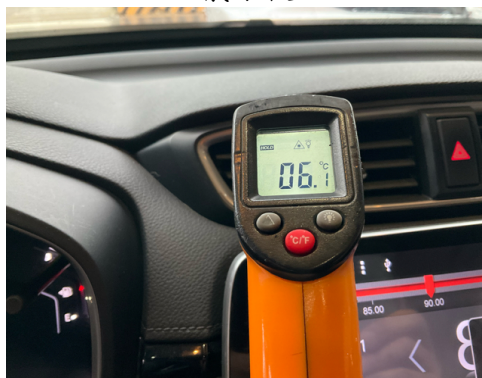
空調溫度

| 5. 前空調風速開關各段風速 | 正常 | 6. 前空調冷氣作動中央出風口溫度 | 6°C |
